マチュ・ピチュ遺跡の立地、地理的特徴、歴史的背景、 遺跡保存および観光概況

Geo-locational and geographical properties, historical background, conservation of sanctuary
and tourism environments of Machu Picchu remains

要約

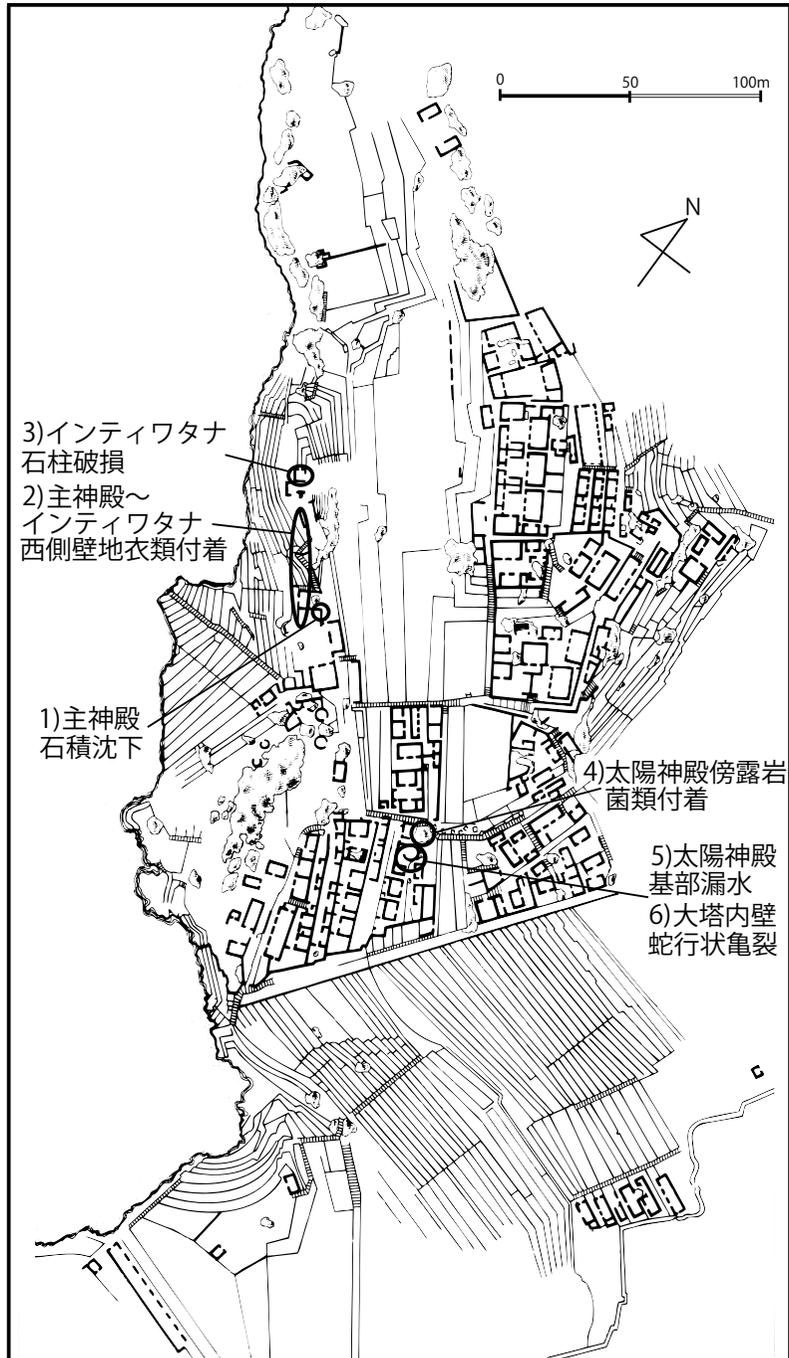
図6 マチュ・ピチュ遺跡 2010年9月調査時の劣化状況 (after Prozen J.P.)²⁾

2010年9月以来、文化省クスコ文化支局と共同で遺跡内の劣化状況を毎年調査するとともに、必要な保存策についても検討を行った。図6はプロッツェン²⁾の測量図に2010年9月調査時の遺跡劣化状況を記載したが、その後いくつかは保存修復が施され、以下の番号とは一致しない。

- 1) 主神殿東角の石積ずれおよび陥没：現在の神殿東角まで盛土を行って神殿を建設したものと考えられ、建設後に起きた地震により盛土の一部が崩壊し、それに伴って局所的な地盤沈下により生じたものと考えられる。定点観測でも石に移動はみられず、現状維持で問題ない。
- 2) 遺跡の中で最も高い場所に祭事に加工された石（インティワタナ）が置かれている。インティワタナはインカ時代からの現地語・ケチュア語で日時計という訳であるが、本来の目的が何であったかは定かではない。近年観光客のカメラ三脚転倒によりこのインティワタナ上部石柱の破損が起こった。クスコ文化支局でその後はロープを張って立ち入り禁止とした。また、観光客が直接インティワタナに触れることのないよう常時監視人を配置している。故意でない過失による遺跡の破損は防ぎようがない。インティワタナ基部におおきな亀裂が走っており、地下部まで続いているものと考えられる。クスコ文化支局は発掘を行う計画があるとのことで、発掘調査に併せて、亀裂部の修復を目的とする調査を実施することを計画している。

- 3) 太陽神殿大塔内壁に蛇行状の亀裂が多くみられる。ハイラム・ビンガム率いる発掘隊は、生い茂る灌木、樹木を切り払い大塔内部で燃やしたと言い伝えがあるが、燃焼により生じた煤等の痕跡があまり見られず、その確証はない。遺跡内の他の石材劣化と比較しても、経年劣化とは異なる特殊な損傷である。とくに北側窓周辺の石材の劣化が著しい。クスコ文化支局によると、この大きな窓にはかつて祭事に使用する大きな金属製の鏡が据えられており（遺物としては発見されていない）、ここへの落雷により大塔内部の石材のひびを招いたという考察が有力とのことである。放置すると劣化は一段と速く進行するものと考えられる。劣化部への手当が緊急の課題である。

- 4) 太陽神殿大塔頂部天然岩の亀裂：マチュ・ピチュ遺跡内部で天然岩を利用して石積みを施し、神聖な場所として崇められたと考えられる場所が多く存在する。太陽神殿はその代表となるものであり、ひとつの大きな岩を加工、岩の基部や上部に石積みを行い、祭事を催した、最も聖なる場所と考えられている。岩最上部となる部分は、大塔内部の床として固められた粘土質の土からおおよそ高さ70cm程露出している。多少の加工が施されているが、その造形や意味は不明である。この露岩の外周に沿って、大きな亀裂が走っており、クスコ文化支局は亀裂の修復を保存チームに要請している。入念な亀裂の状況調査と修復手順の確認が必要である。
